석 면 조 사 결 과 보 고 서

부산광역시 중구 대청동4가 75-7번지
중구종합사회복지관

제 출 일 자 : 2012년 7월 20일

조 사 기 관 : 신라환경컨설팅(주)

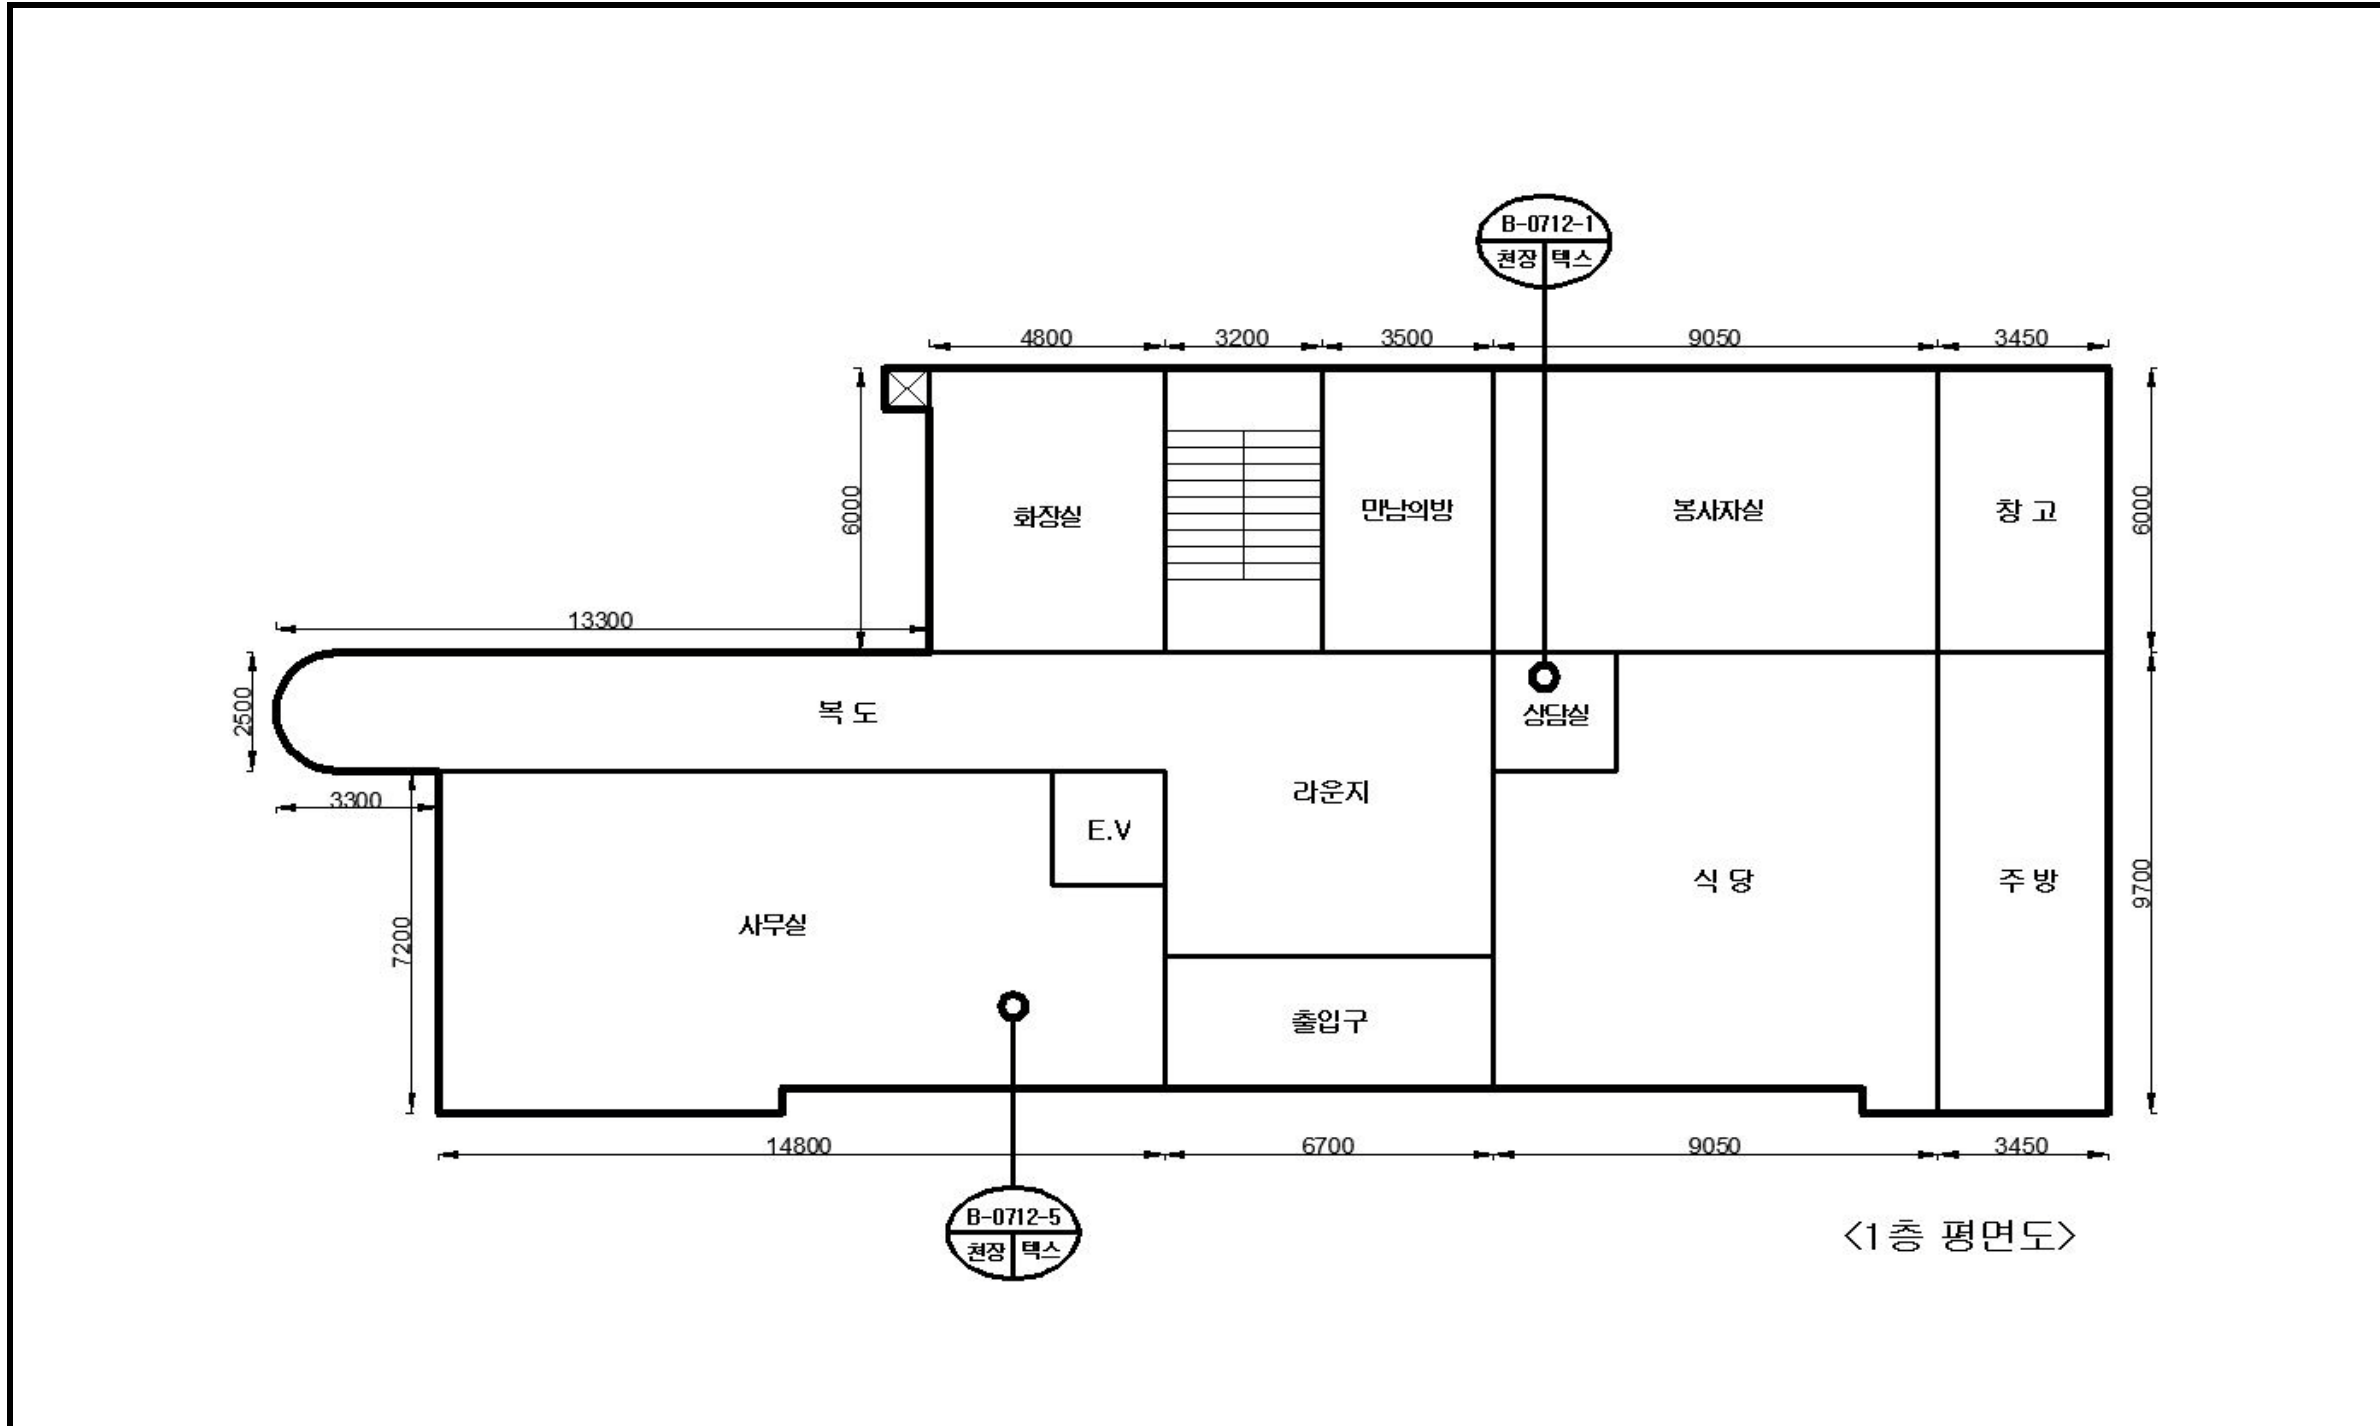
<1층 평면도>

시료번호	시료채취위치	건축자재	동일물질구역	면적,부피,길이	석면종류	석면 함유량(%)	위해성 평가점수	위해성 등급	관리방안
			# 해당 사항 없음 #						* 전기공사, 배선공사 등 건축물 유지보수 공사시 석면함유 설비 또는 자재가 훼손되어 석면이 비산되지 않도록 작업수행 * 석면함유 건축자재 또는 설비에 대한 지속적인 유지관리 * 석면함유 건축자재 또는 설비가 손상되었을 경우 즉시 보수 * 석면함유 건축자재를 인위적으로 손상시키지 않도록 주의 * 석면함유 건축자재 또는 설비의 취급 및 사용으로 인해 분진이 발생될 경우 호흡보호구 착용 - 보고서 위해성 등급에 따른 조치방법 참조

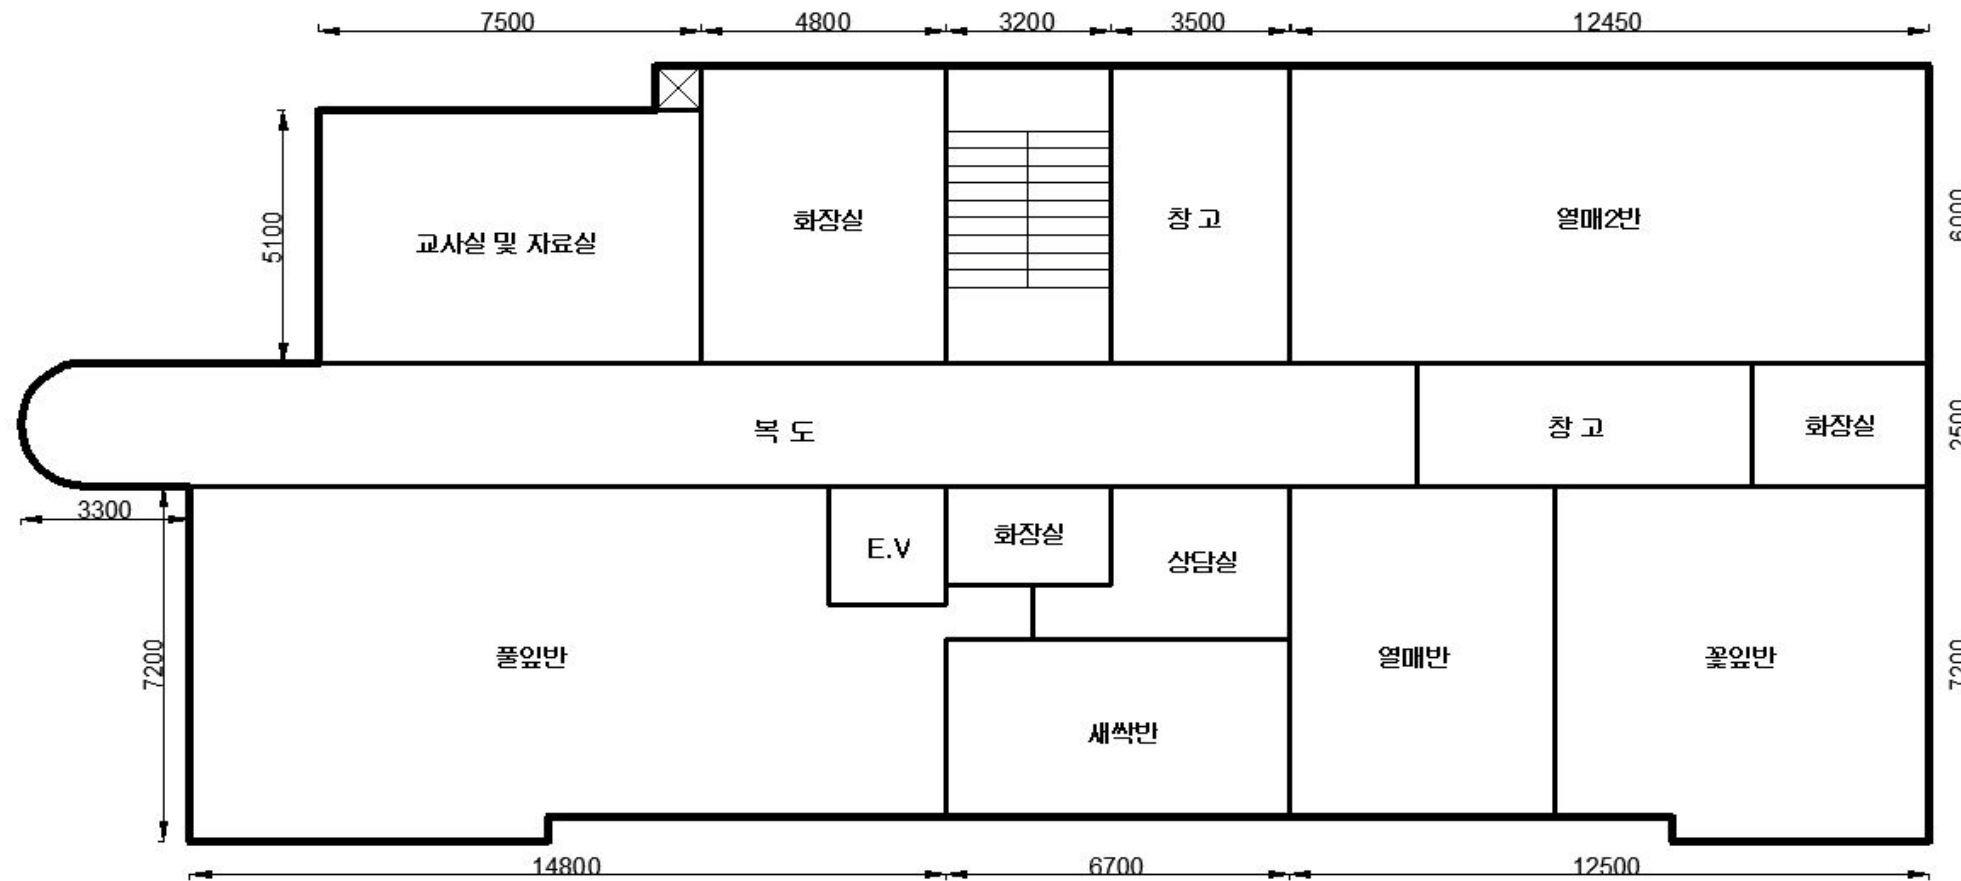
<2층 평면도>

* PACM 없음

시료번호	시료채취위치	건축자재	동일물질구역	면적,부피,길이	석면종류	석면 함유량(%)	위해성 평가점수	위해성 등급	관리방안
			# 해당 사항 없음 #						* 전기공사, 배선공사 등 건축물 유지보수 공사시 석면함유 설비 또는 자재가 훼손되어 석면이 비산되지 않도록 작업수행 * 석면함유 건축자재 또는 설비에 대한 지속적인 유지관리 * 석면함유 건축자재 또는 설비가 손상되었을 경우 즉시 보수 * 석면함유 건축자재를 인위적으로 손상시키지 않도록 주의 * 석면함유 건축자재 또는 설비의 취급 및 사용으로 인해 분진이 발생될 경우 호흡보호구 착용 - 보고서 위해성 등급에 따른 조치방법 참조

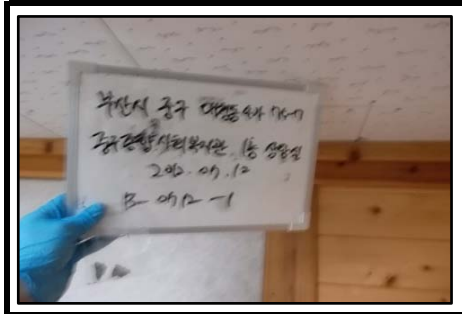
NO	Sample No	시 료 설 명	분 석 결 과		결 과
			석 면	비석면 물질	
1	B-0712-1	천장재(천장텍스)	-	셀룰로오즈 외	비석면
2	B-0712-2	천장재(천장텍스)	-	셀룰로오즈 외	비석면
3	B-0712-3	천장재(천장텍스)	-	셀룰로오즈 외	비석면
4	B-0712-4	바닥재(비닐바닥타일)	-	셀룰로오즈 외	비석면
5	B-0712-5	천장재(천장텍스)	-	셀룰로오즈 외	비석면
# 이 하 여 백 #

1	
시료번호	B-0712-1
채취위치	1층 상담실
시료성상	천장재

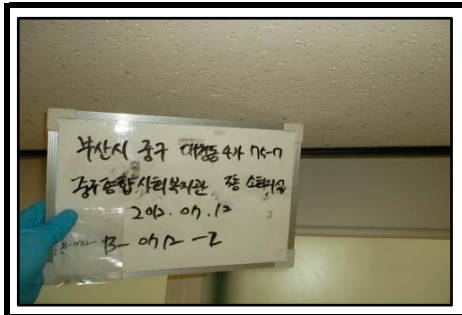
2	
시료번호	B-0712-2
채취위치	3층 회의실
시료성상	천장재

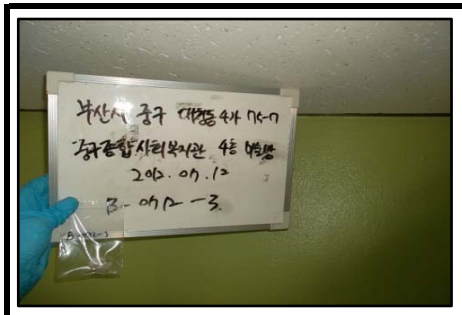
3	
시료번호	B-0712-3
채취위치	4층 그림방
시료성상	천장재

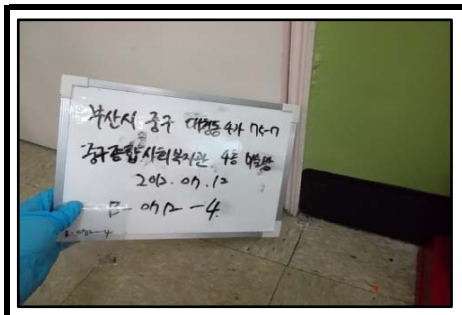
4	
시료번호	B-0712-4
채취위치	4층 그림방
시료성상	바닥재

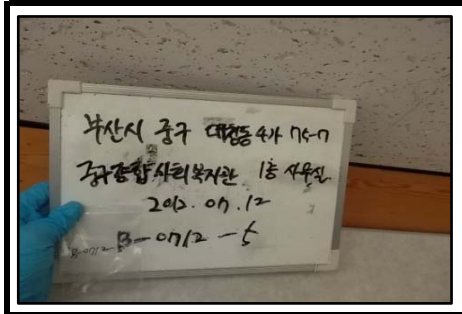
5	
시료번호	B-0712-5
채취위치	1층 사무실
시료성상	천장재
